# ConST860/870 系统还原操作规范 V1.0.0

适用产品型号: ConST860 / ConST870 / Additel 773 / Additel 783 / Additel 793

系统版本要求: V1.0.2.0 及以上版本

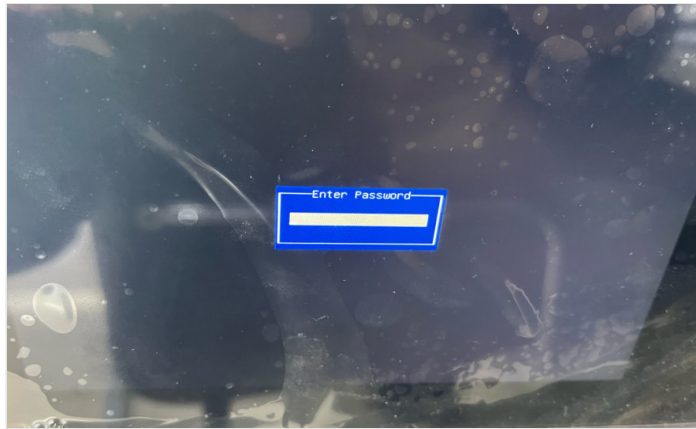
1. 将键盘插入控制器后USB端口
2. 重启设备, 立即连续按压键盘上的 **F7** 键, 直至屏幕上出现启动选项界面。
3. 设备弹出密码窗口, 用键盘输入以下密码:

1    adt300445\$

区分大小写,最后一位为'\$'美元符号

| 问题 | 解决方案 |
|---|---|
| 密码输入无效 | 确认大小写正确；重新尝试输入 <code>adt300445\$</code> ；避免使用数字小键盘 |

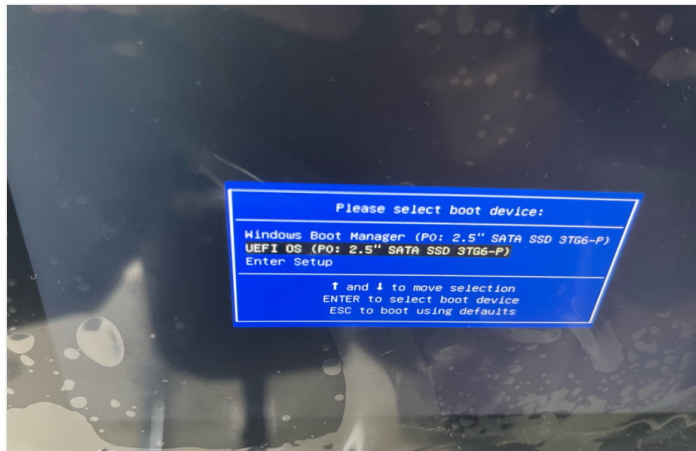
4. 设备可以进入启动项选择页面，使用方向键选择“UEFI OS”启动项或类似名称的UEFI启动项。

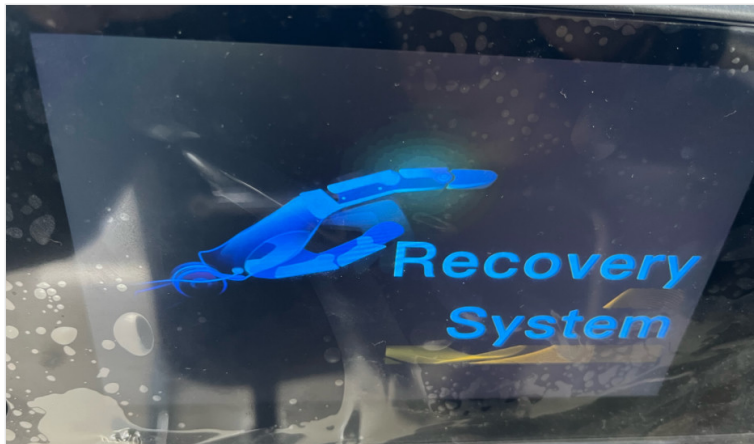
5. 随后设备显示“RECOVERY SYSTEM”页面，进入系统恢复流程，如下图所示：

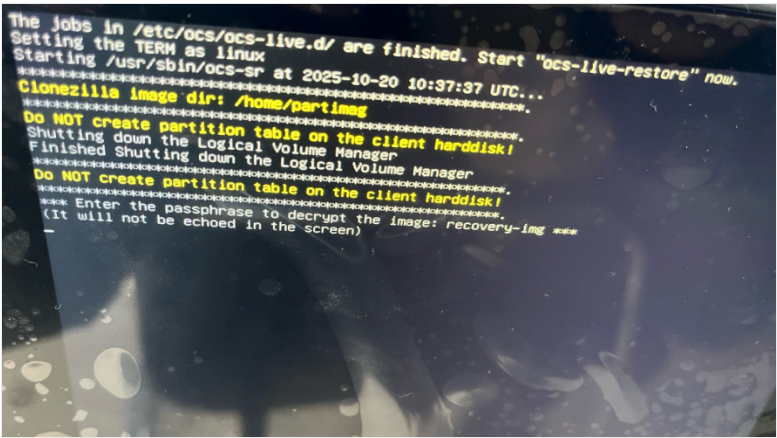
6. 等待设备进入一键恢复系统,直到出现以下界面，输入恢复密码“300445”（注意,输入时密码不会显示,请大胆输入），然后回车。

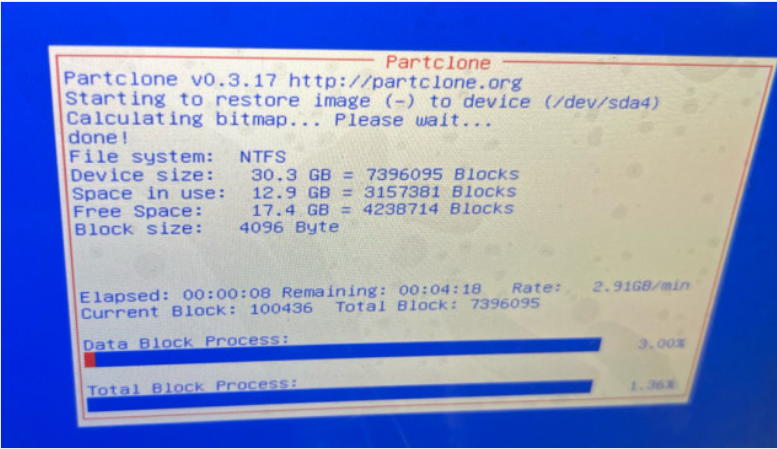
7. 启动以下界面代表设备已经进入恢复流程，等待恢复流程执行完毕，设备自动重启，则恢复完成，整个过程约需5—10分钟，恢复期间请勿操作设备或切断电源。
